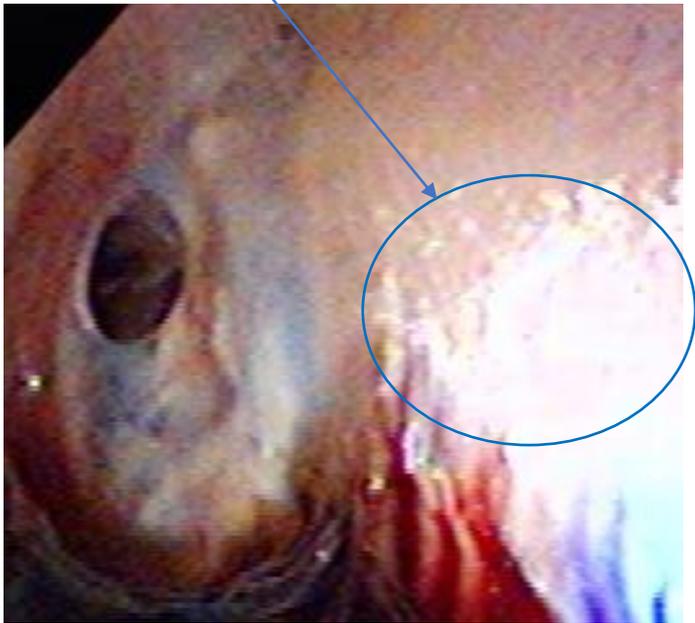
真菌（カビ）が繁殖しています。

再生前：右側の白く見えるのはカビの胞子です。

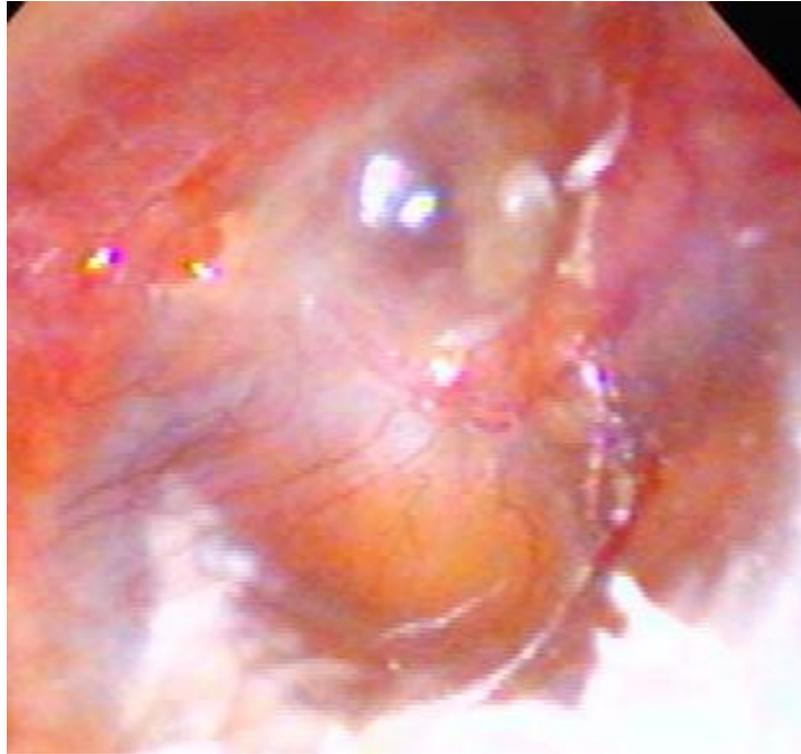
再生術後31日目～滲出性中耳炎再発

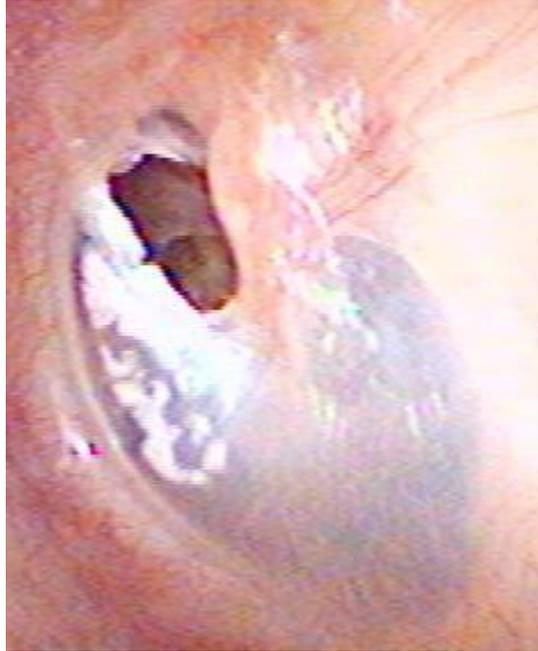
再生前：幼少時に入れた鼓膜チューブが抜けた後も穿孔が残っている例です。

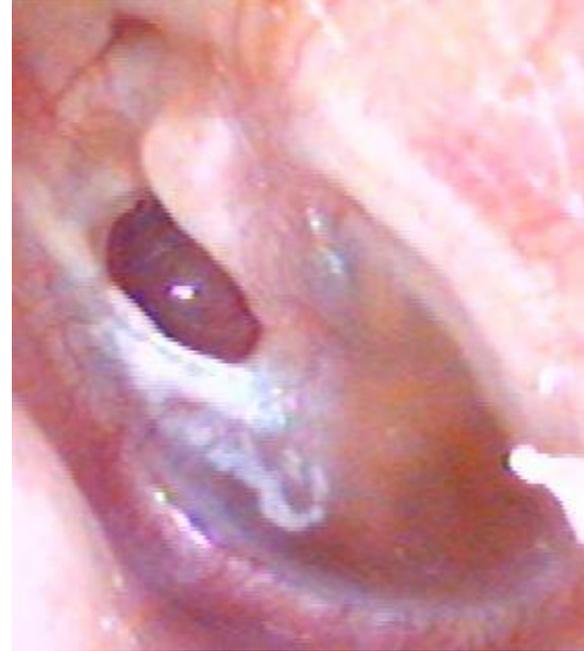
再生術後4ヵ月目：滲出性中耳炎が改善しません。陥没が進み、鼓膜チューブ再挿入を検討。

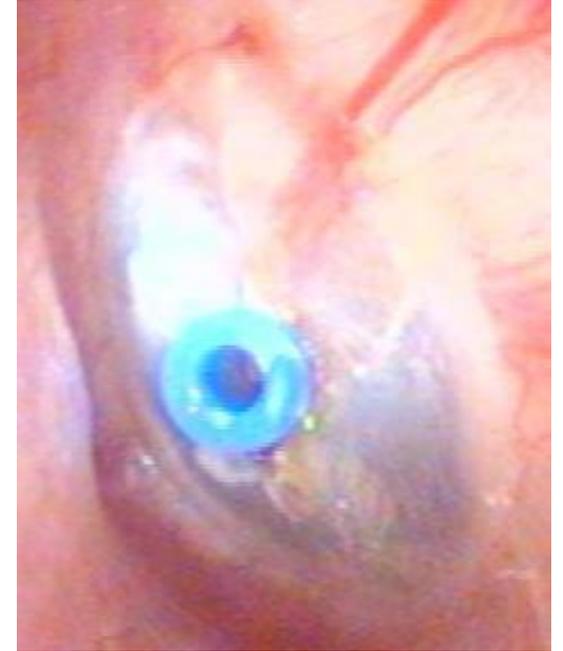
再生術後8ヵ月目：鼓膜チューブ留置中。今も経過観察を続けています。

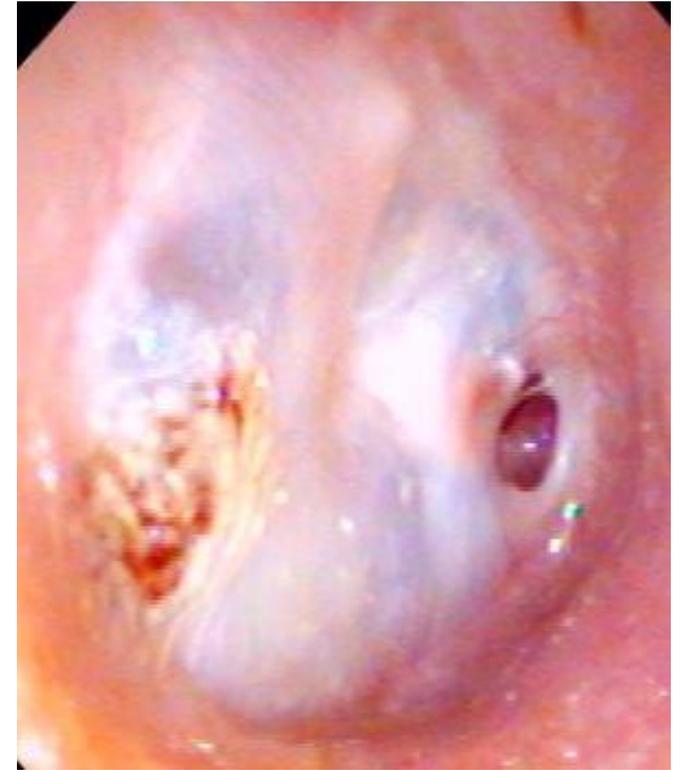
術後74日目の鼓膜所見～穿孔が小さくても鼓膜輪に達していると閉鎖しにくいことがあります。再手術は相談中。

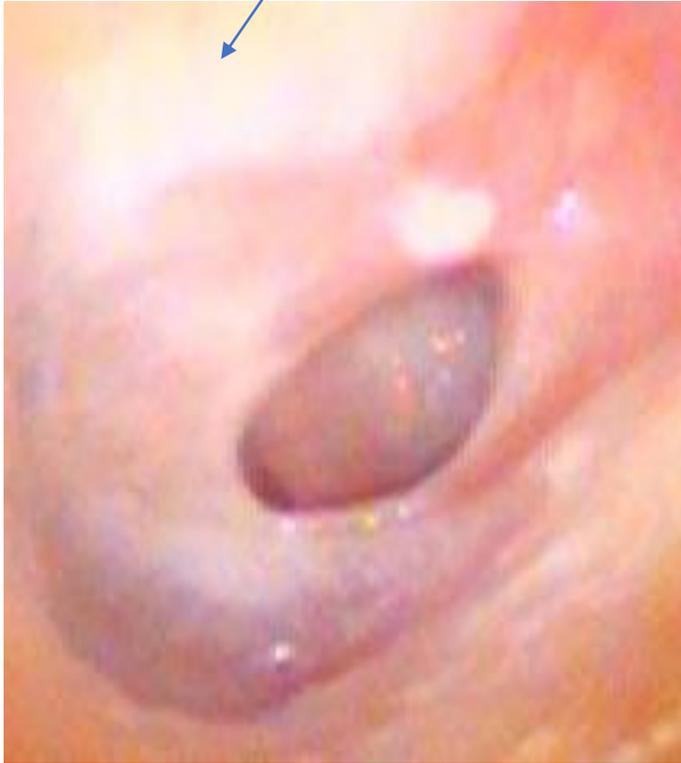
耳漏が続いている。

再生前：耳漏が続き、手術を決意。

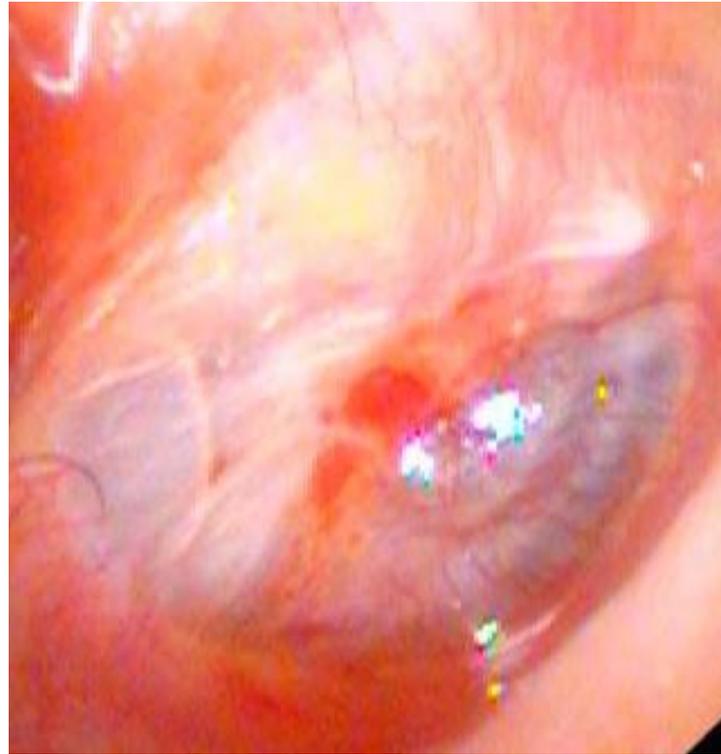
再生術後18日目：滲出性中耳炎再発

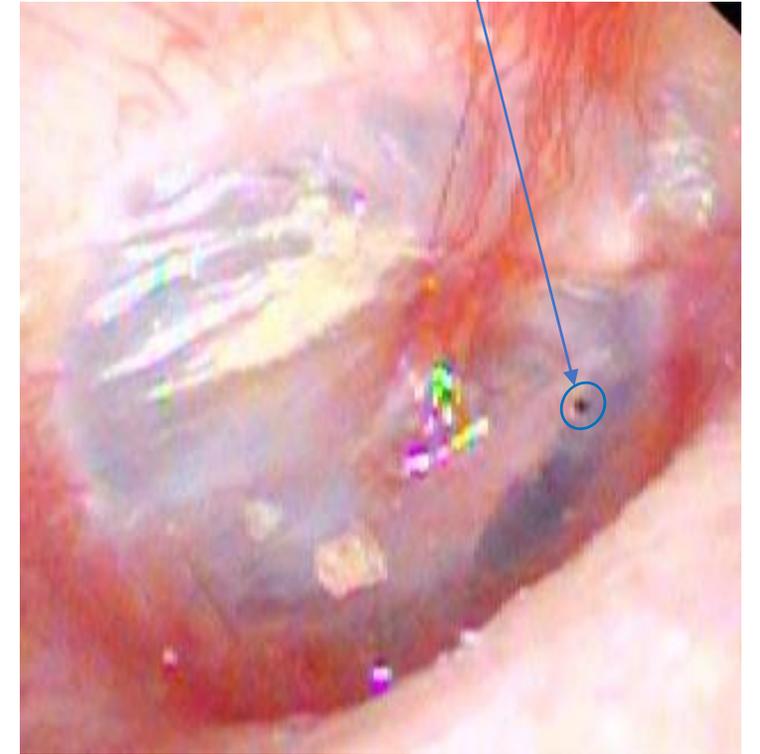
1年3ヵ月後の鼓膜所見：pin hole はあまりに小さく、経過観察中。

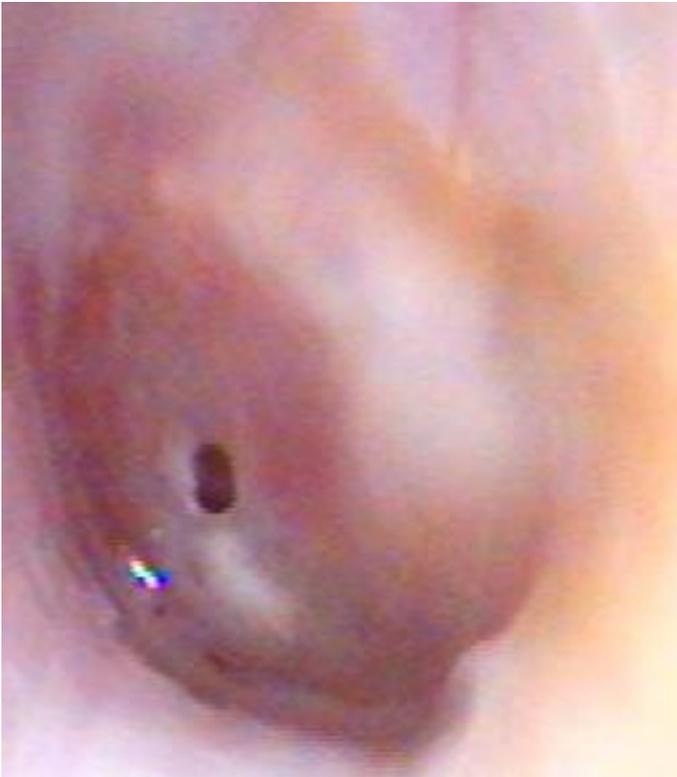
再生前：穿孔は小さいですが耳漏を繰り返すようになり手術を決意。

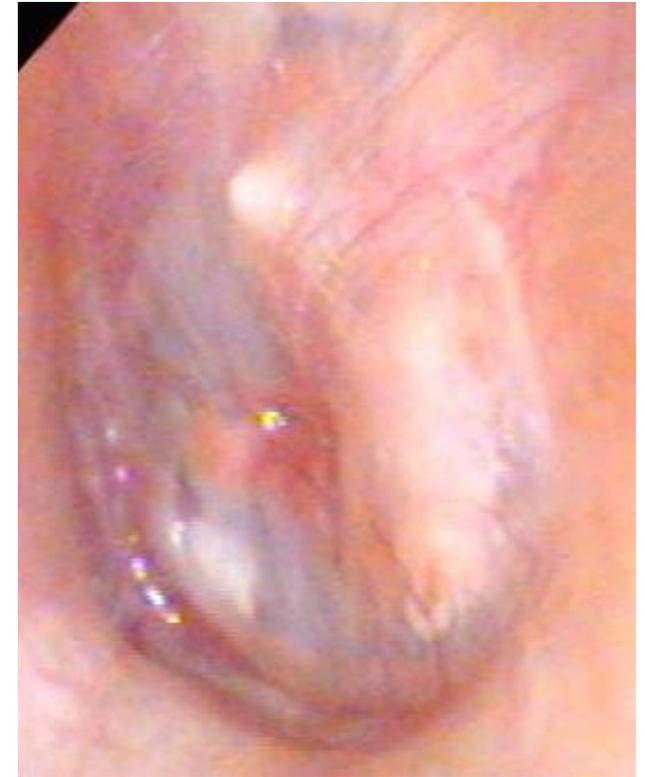
術後3ヵ月目：以後現在に至るまで穿孔が開くことはなく、中耳炎も再発していません。

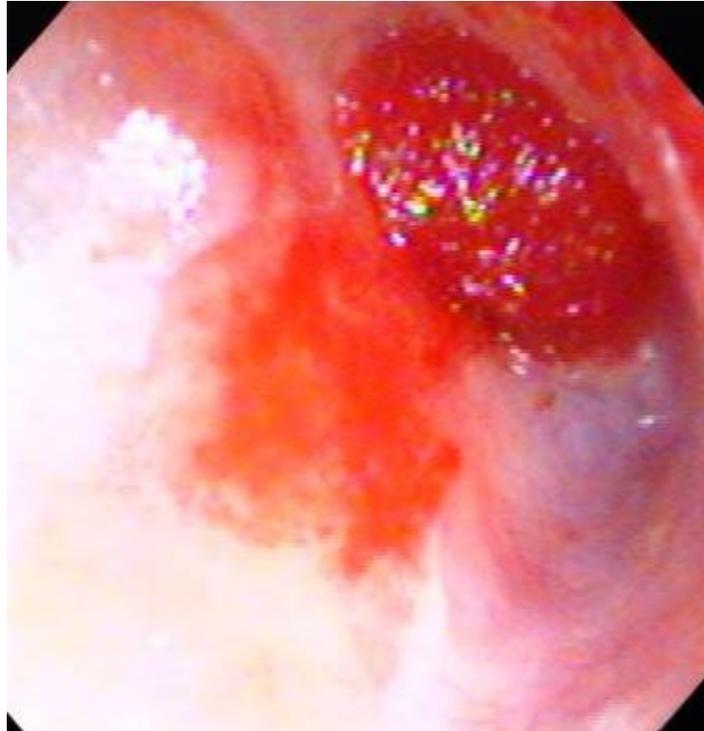
術中所見：ゼラチンスポンジを敷き込んだ直後。スポンジは乾くと縮むので、中央を盛り上げてあります。
