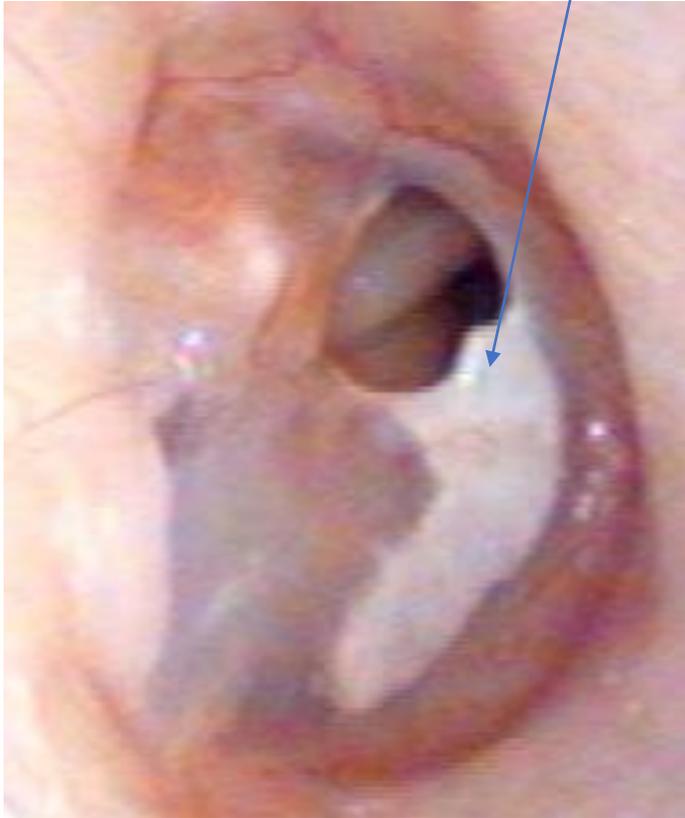
鼓膜石灰化

再生前

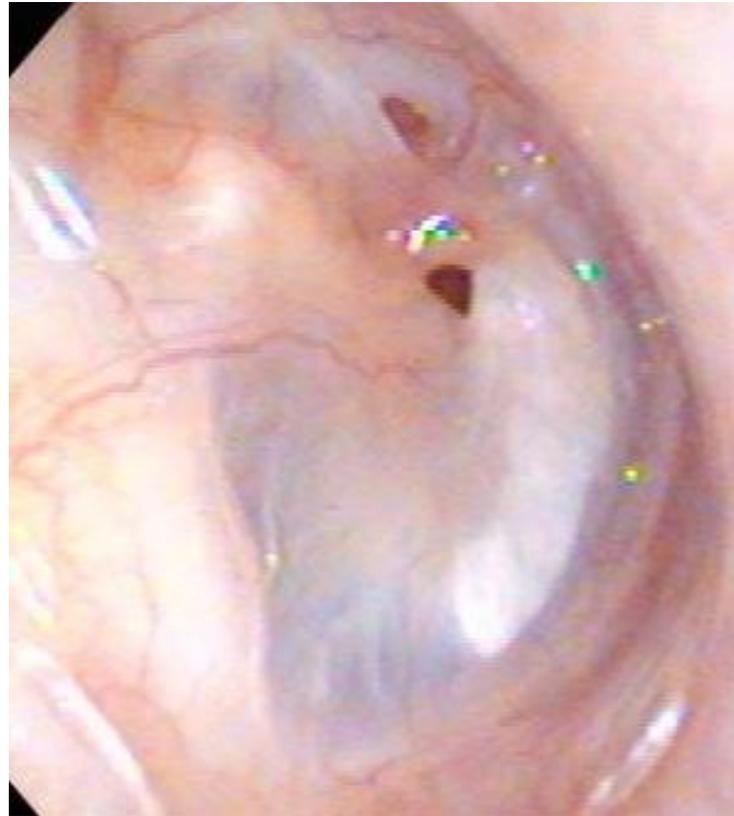
再生術後27日目

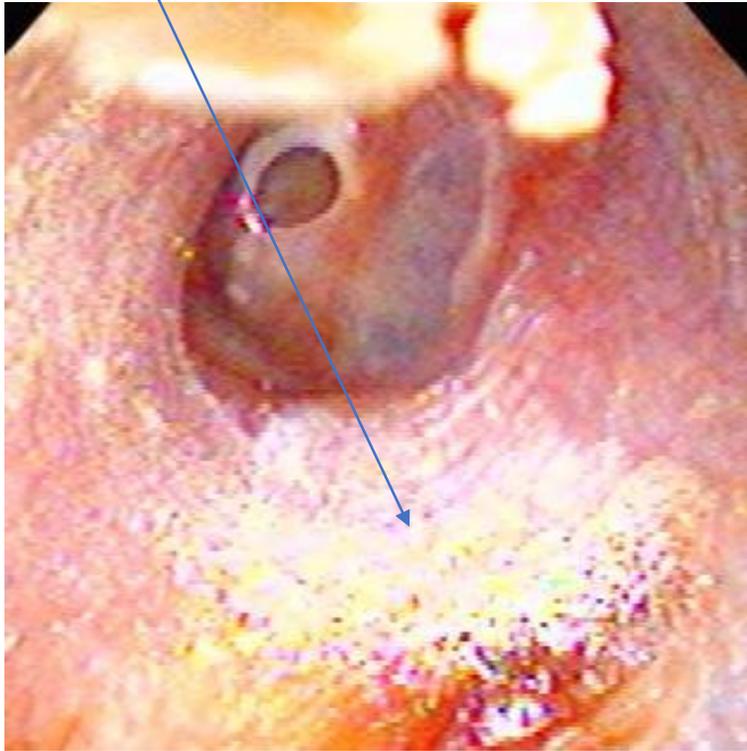
白い点状物は真菌（カビ）です。

再生前

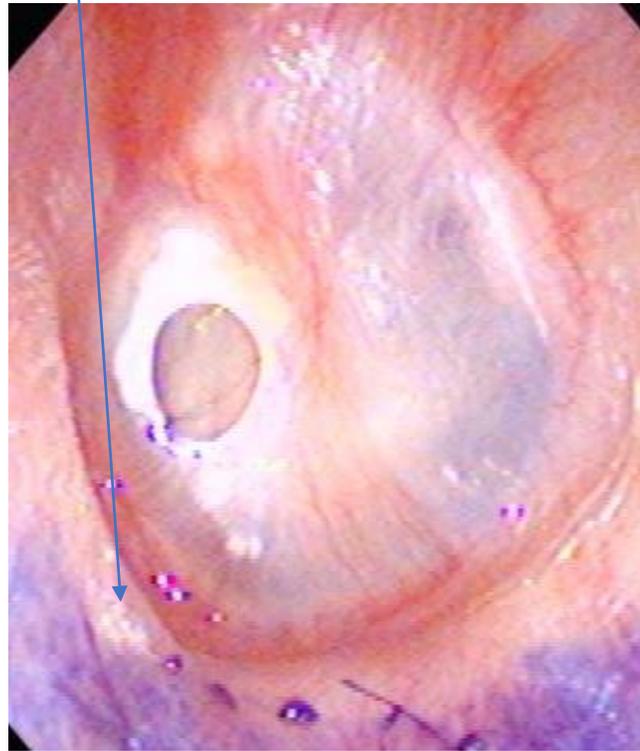
真菌を減らしてから手術。

再生前

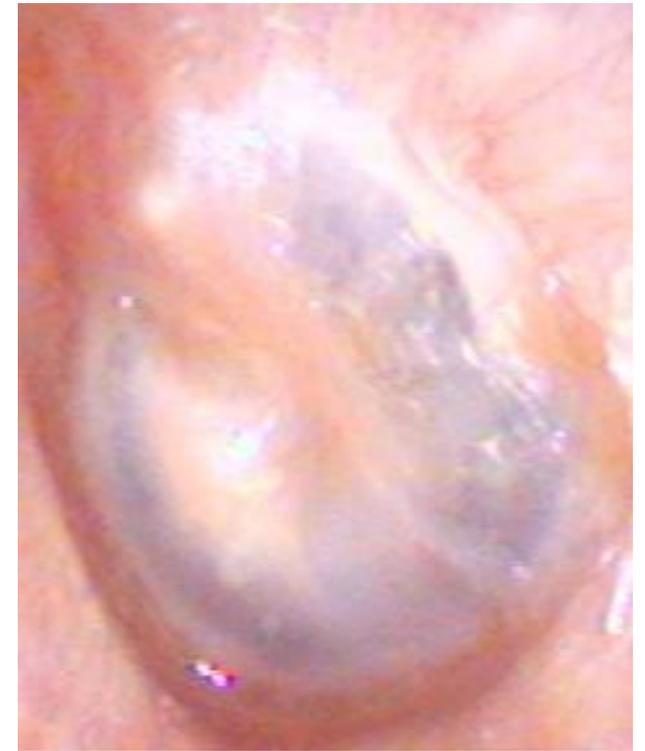
術後120日目の鼓膜所見～穿孔縁の石灰化をすべて取り除くことが、閉鎖率を向上させる上でとても大切です。

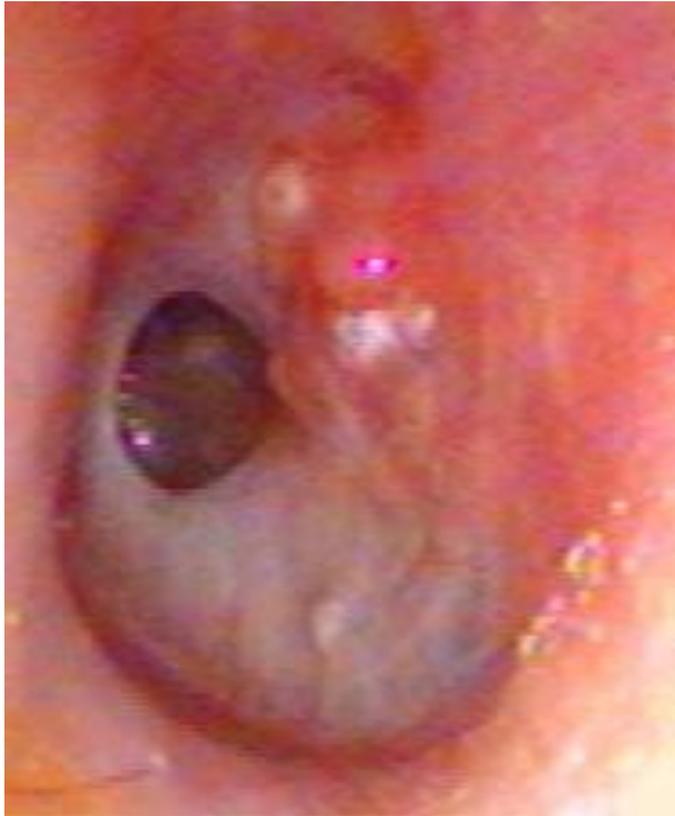
再生前

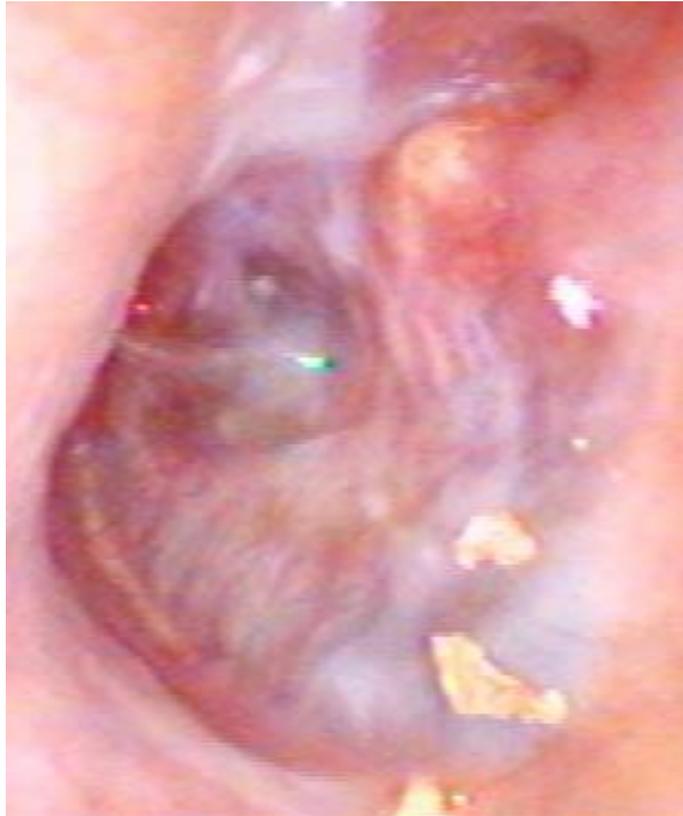
再生術後16日目～滲出性中耳炎発症

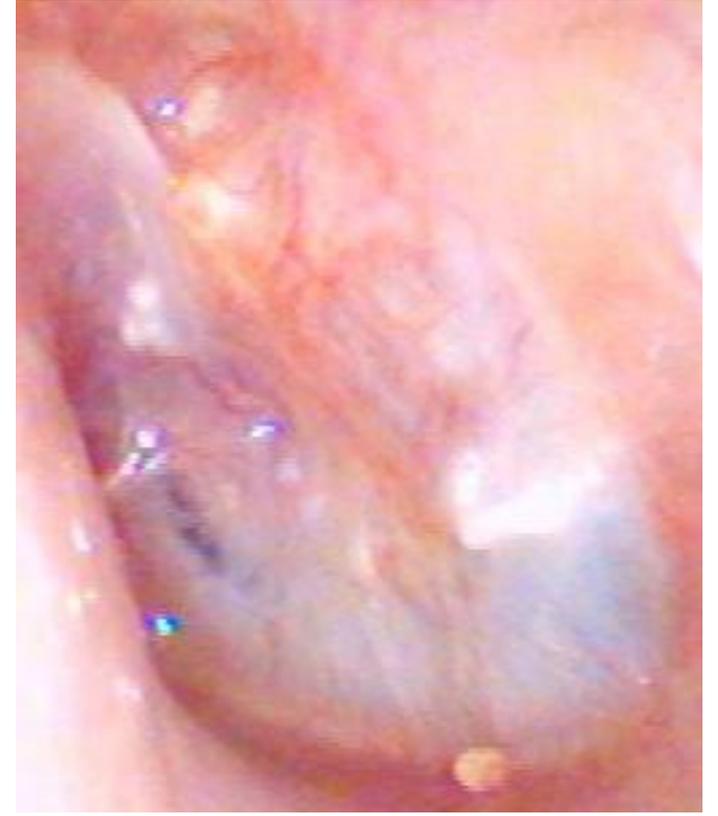
52日後の鼓膜所見

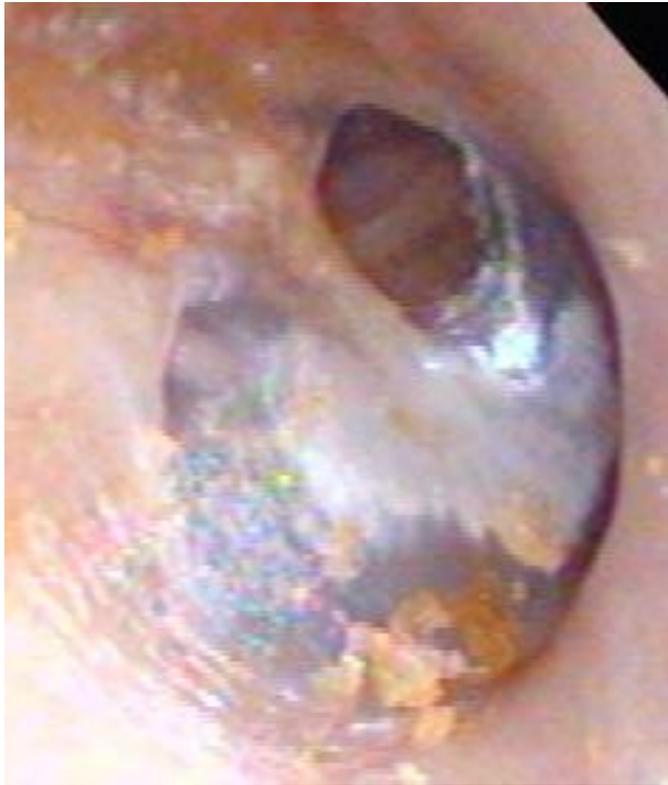
再生前

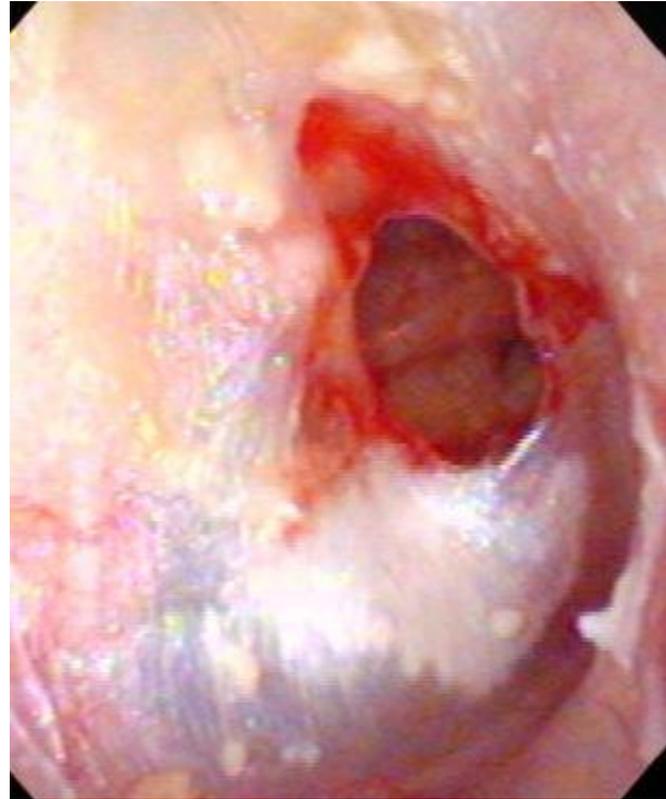
術中所見～穿孔縁を可及的にtrimming。

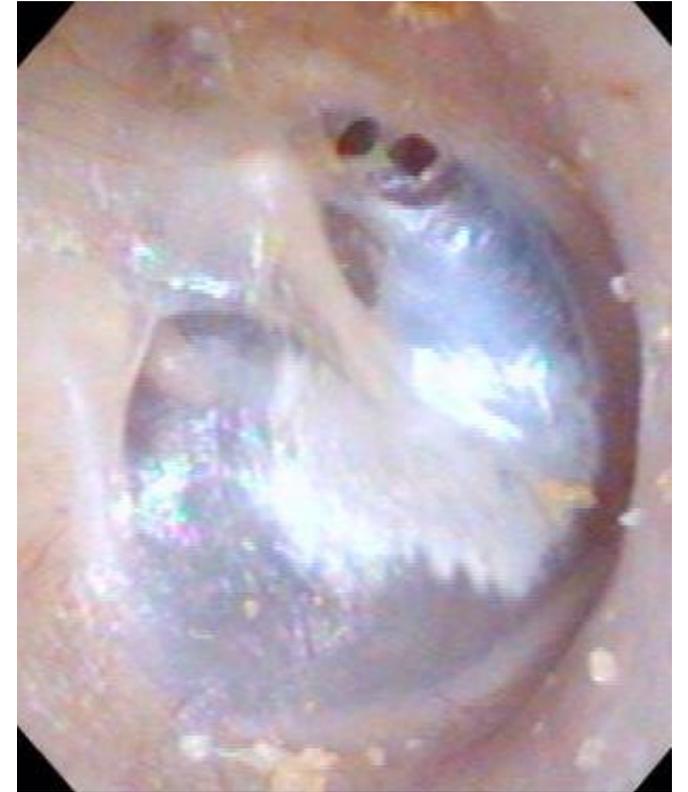
約2年後の鼓膜所見～再手術は学業との兼ね合いで検討中。

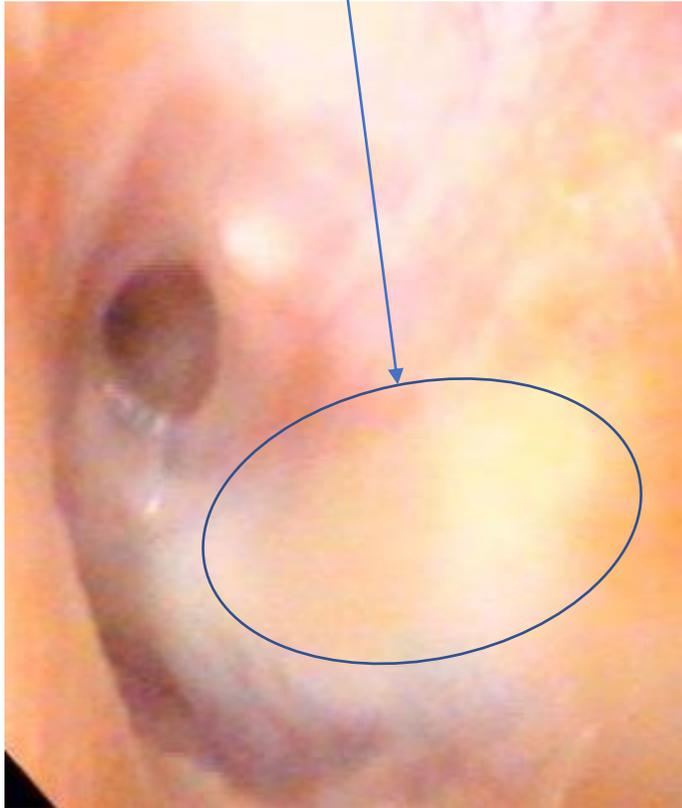
再生前：耳漏が続き手術を決意。

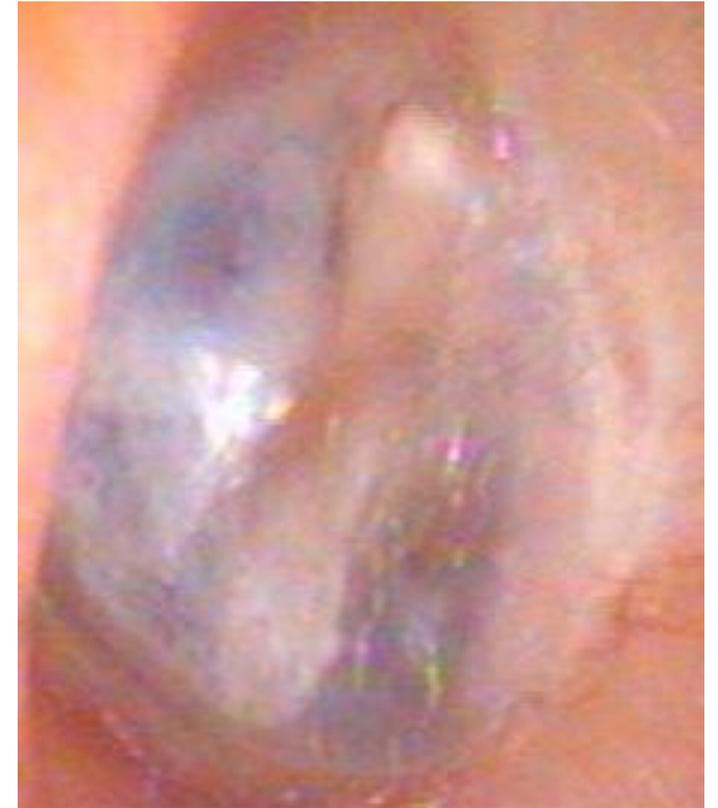
約5ヵ月後の鼓膜所見

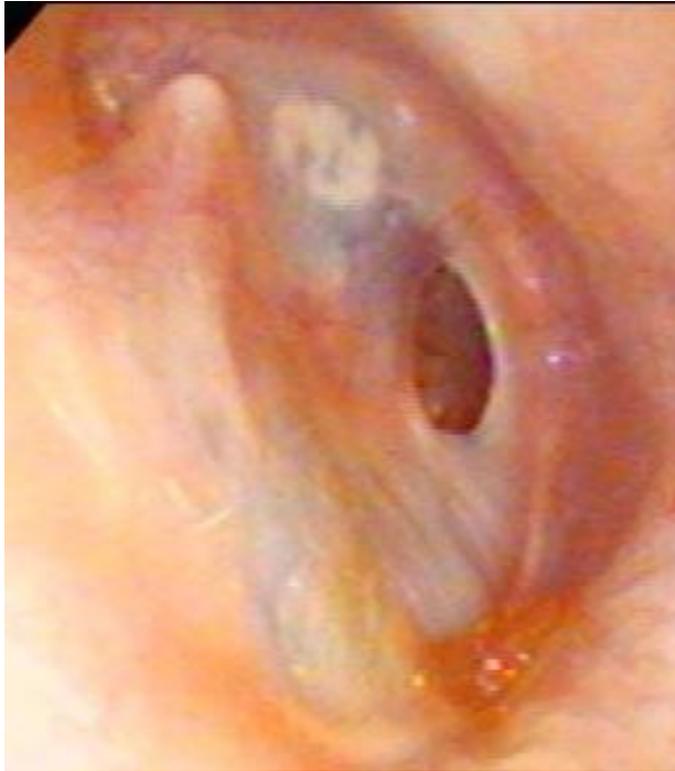
再生前

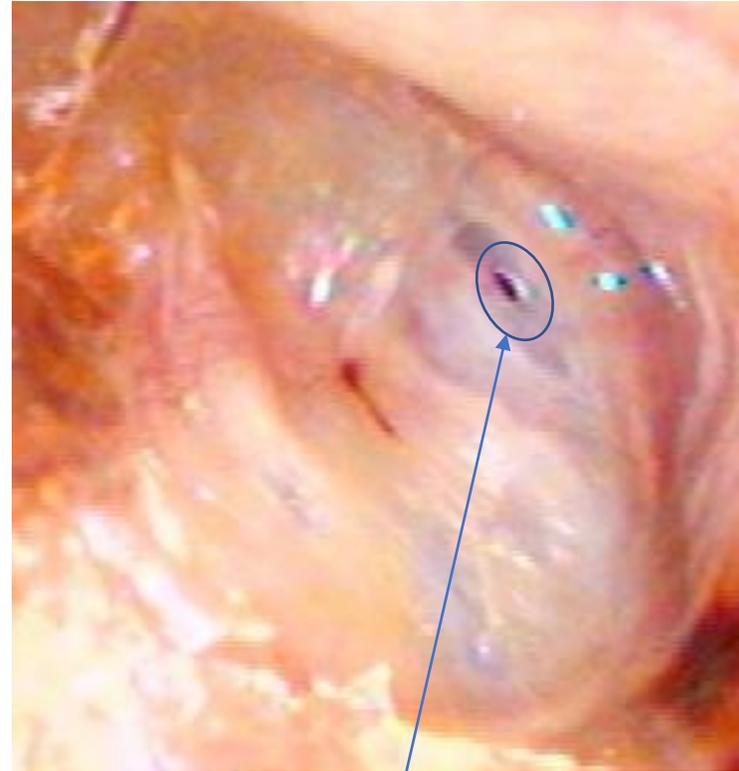
再生術後43日目～pin holeが開いた。

鼓膜チューブ留置後の穿孔～上鼓室陥凹を認め耳管機能不全があります。

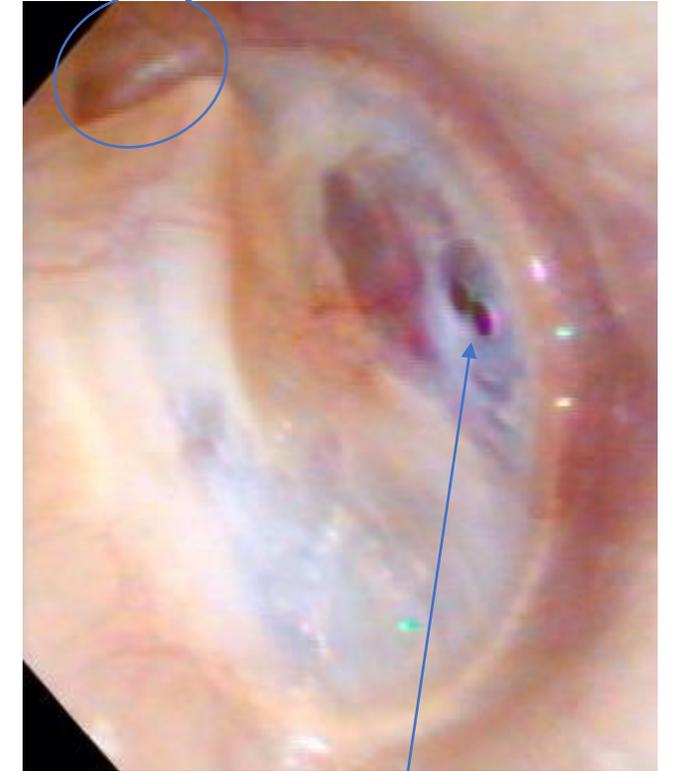
約1年後の鼓膜所見～pin holeが2つ残った：耳管機能が悪く、このpin holeはむしろ必要。反対側(左)は完全に閉鎖したのち鼓膜チューブ再留置が必要でした。

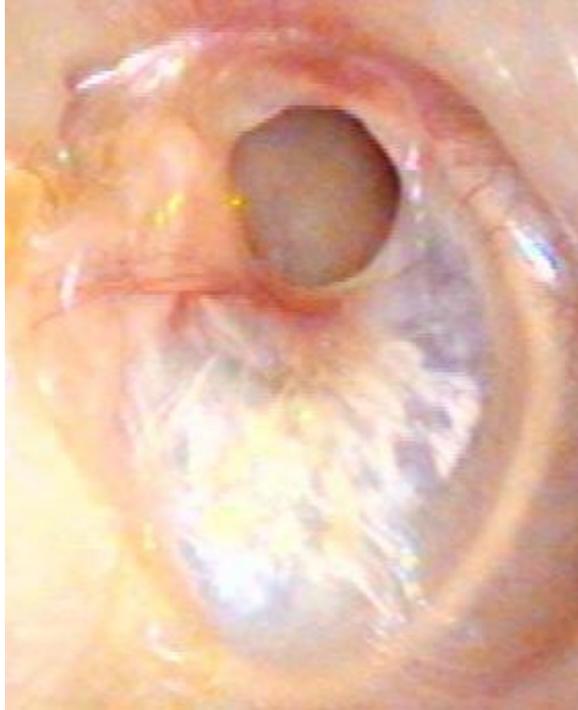
再生前

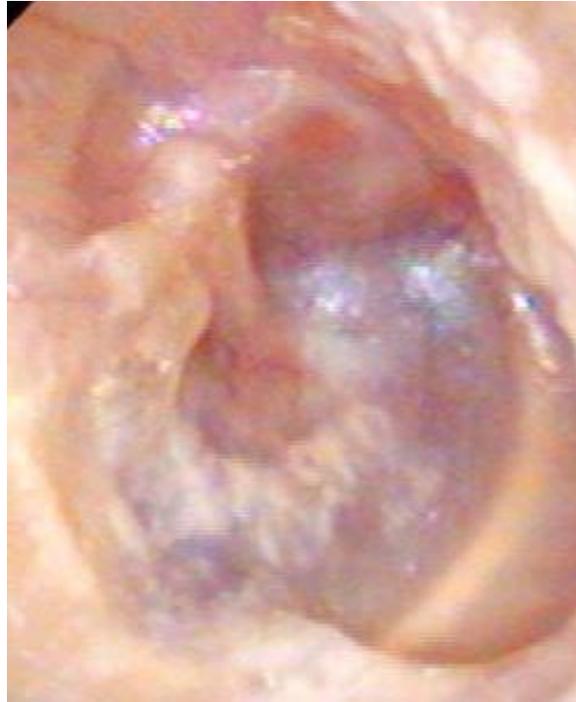
術後47日目：鼓膜は閉鎖しましたが、直後より滲出性中耳炎を発症しています。鼓膜が混濁して見えるのは鼓膜の中に液体が貯留しているためです。

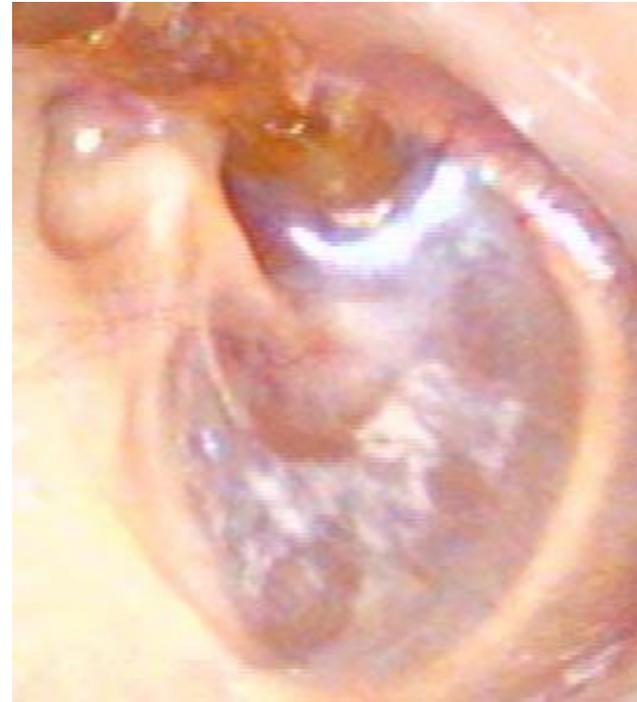
術後89日目：滲出性中耳炎が続き、鼓膜が陥没してきました。元々鼓膜チューブ留置で開いた穿孔が残り、耳漏を繰り返していたため再生術を行っています。このため鼓膜チューブの再留置はご本人も望んでおられません。

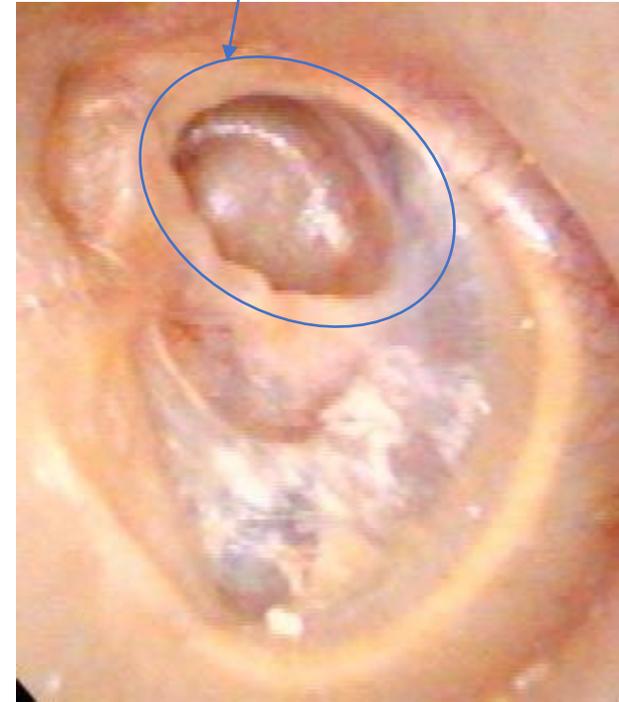
この部分が陥没しています。

再生術後1年7ヵ月目～滲出液は貯まらないようになったが陥没が残り、定期観察を続けています。ご自分でも耳抜きがお上手になりました。

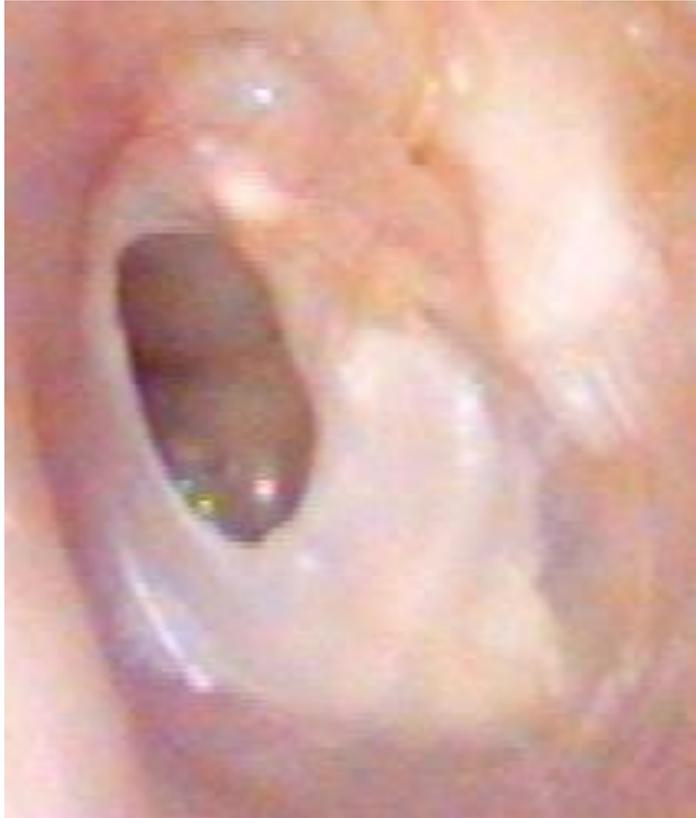
再生前：耳漏を繰り返すようになり手術を決意。

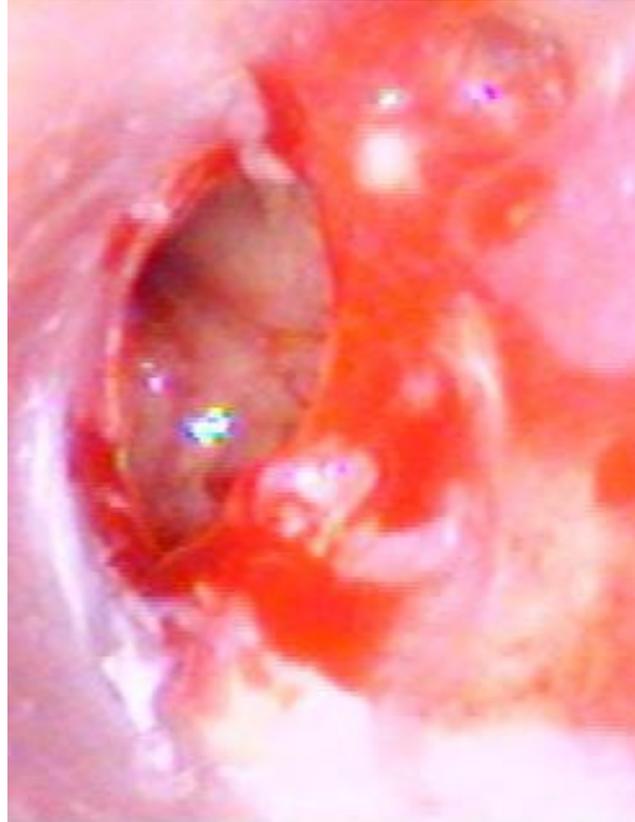
術中鼓膜所見

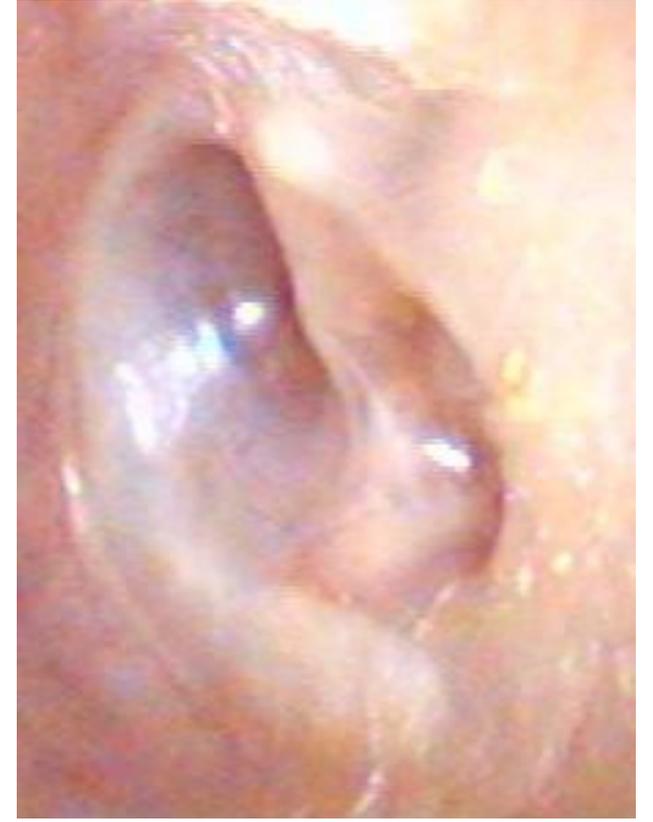
約3ヵ月後の鼓膜所見～陥没が残っています。今も鼓室内の気圧を測りながら耳抜き、できないときは耳管通気を続けています。

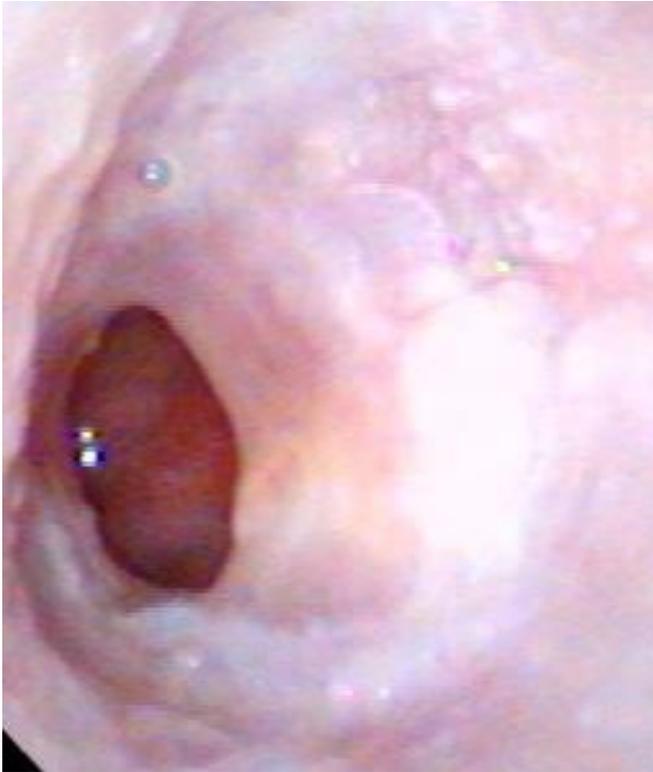
再生前：耳漏が続き手術を決意。

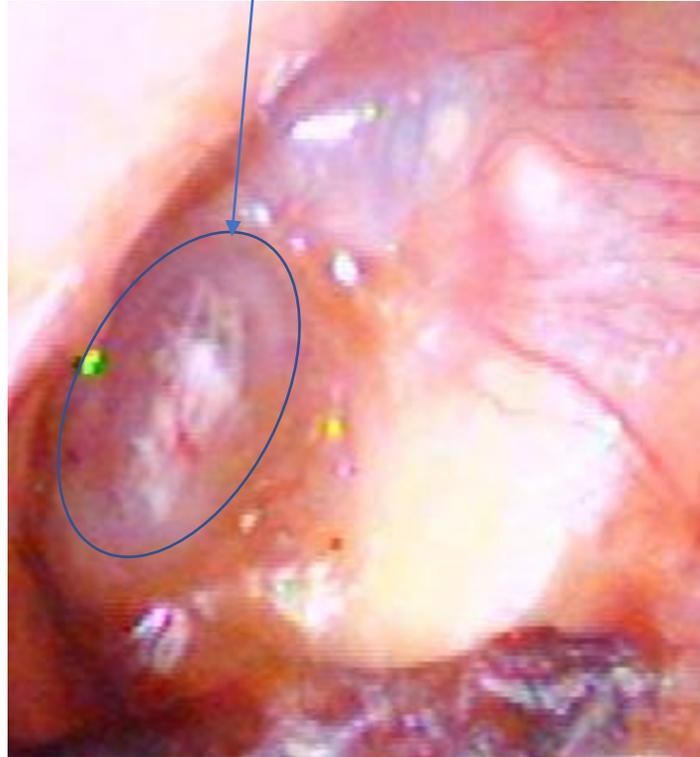
再生術後14日目

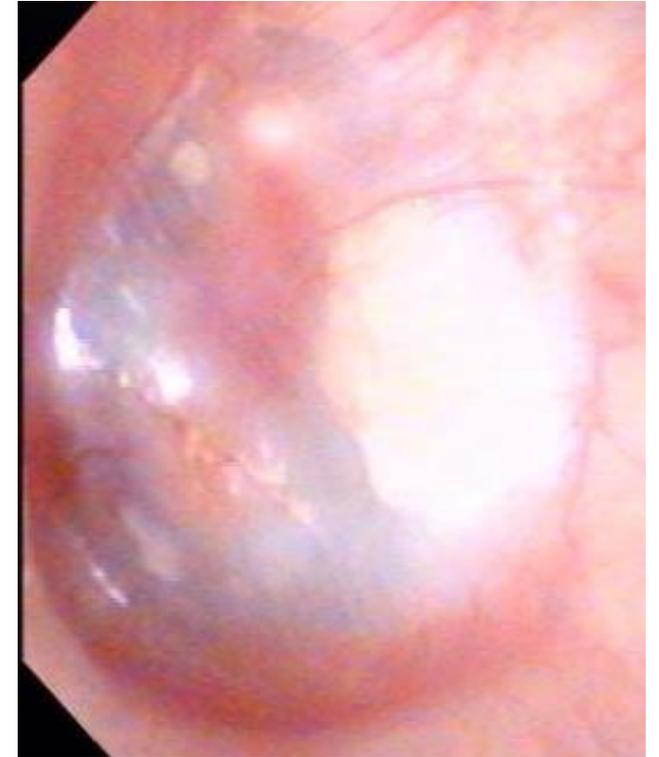
再生術後68日目

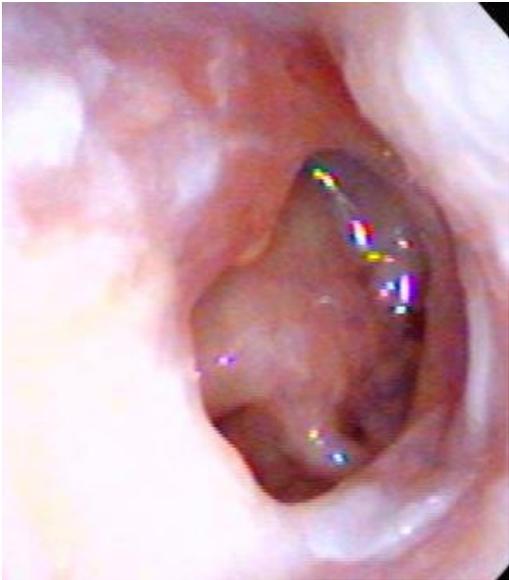
再生前：数十年来耳漏が続き来院。

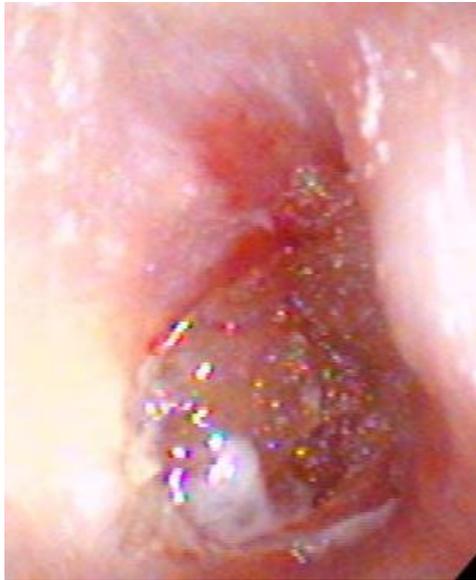
術中所見：1回目

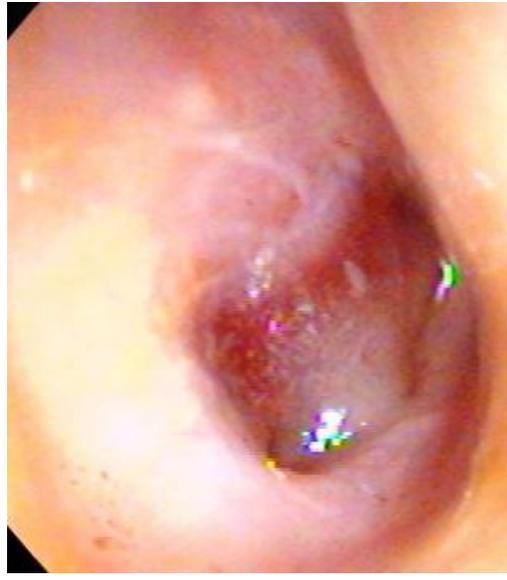
術後16日目

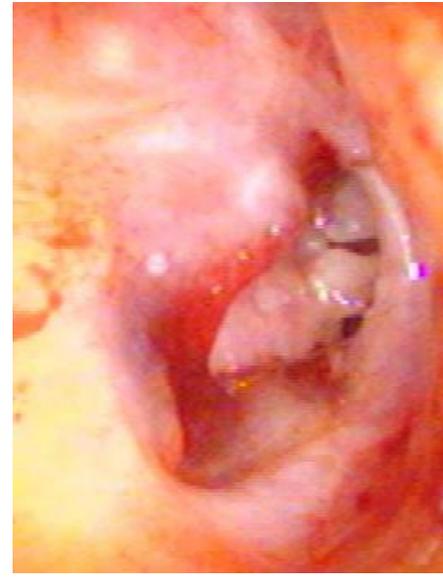
術後21日目：ゼラチンスポンジが流出。

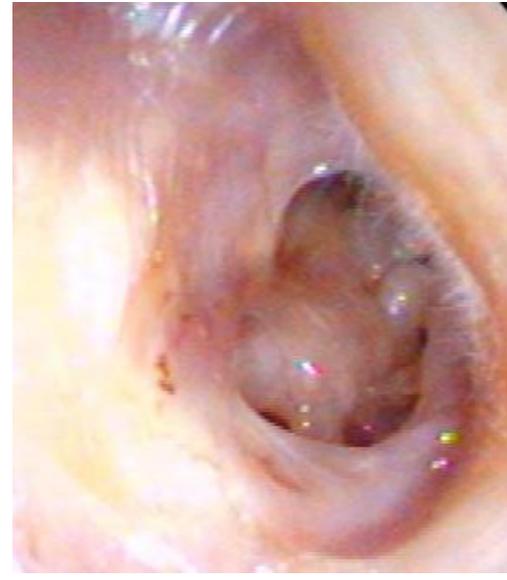
4回の再生術後：再生はかなわず、大学病院にて鼓室形成術を選択。鼓膜の炎症は軽減しており前壁にわずかに真菌の繁殖を認めます。回数に4回の制限がなければ、再生できた可能性が高いと考えています。
