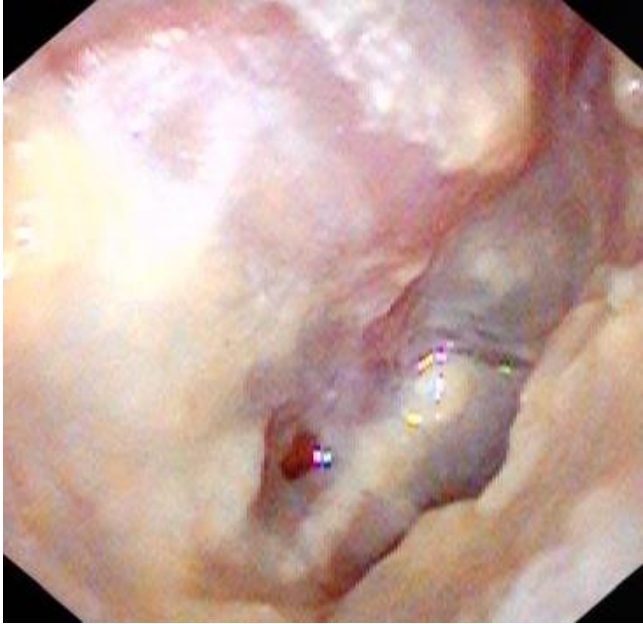
再生前：耳漏が続き、手術を決意。

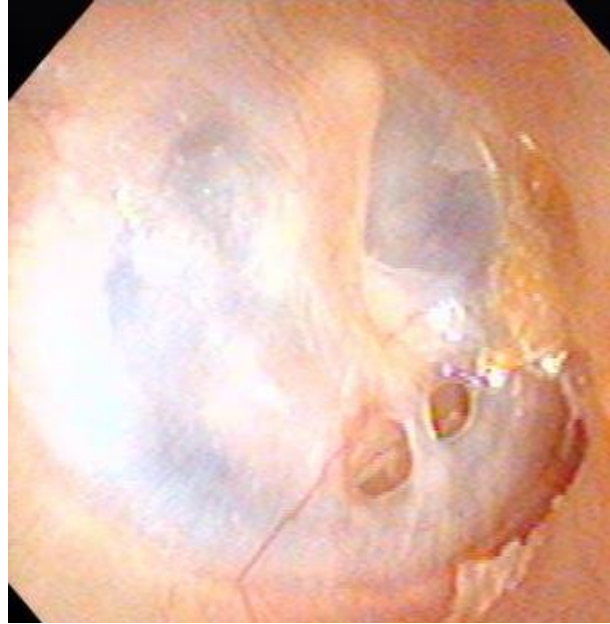
再生前：まずは再生術ができるように消炎します。穿孔は小さなものが2つありました。

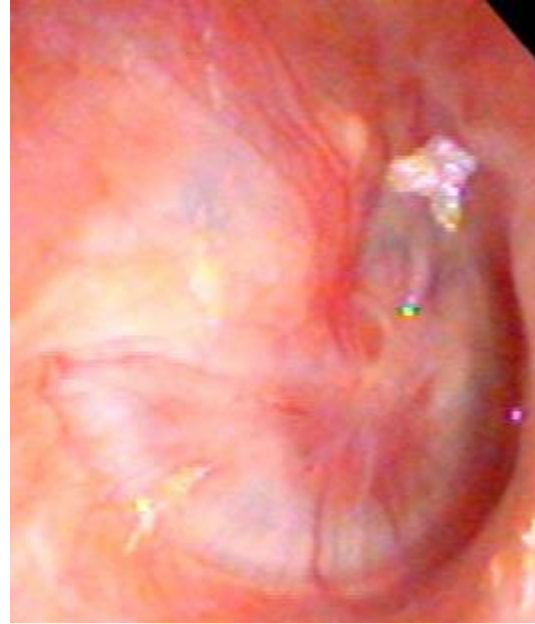
術後34日目：鼓膜の充血を認めますが、穿孔は2つとも閉鎖しています。

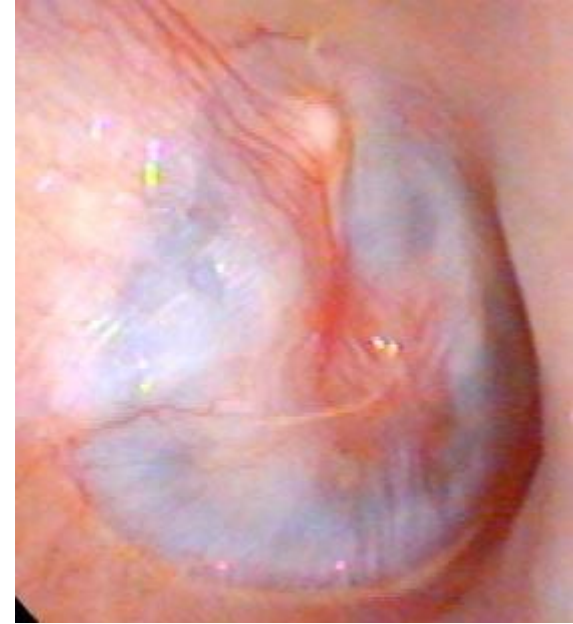
術後98日目：鼓膜の充血は徐々に軽減してきています。穿孔は認めません。

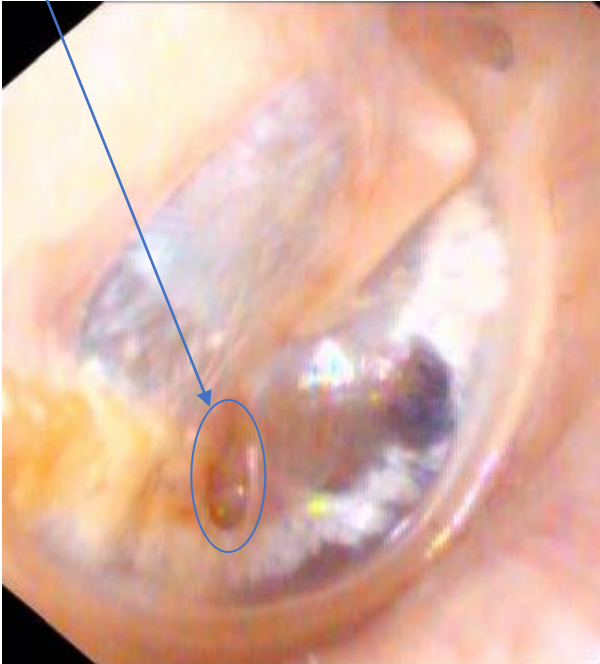
ここが穿孔部位です。

再生前：穿孔は小さいですが、ごく少量の耳漏が続いていました。

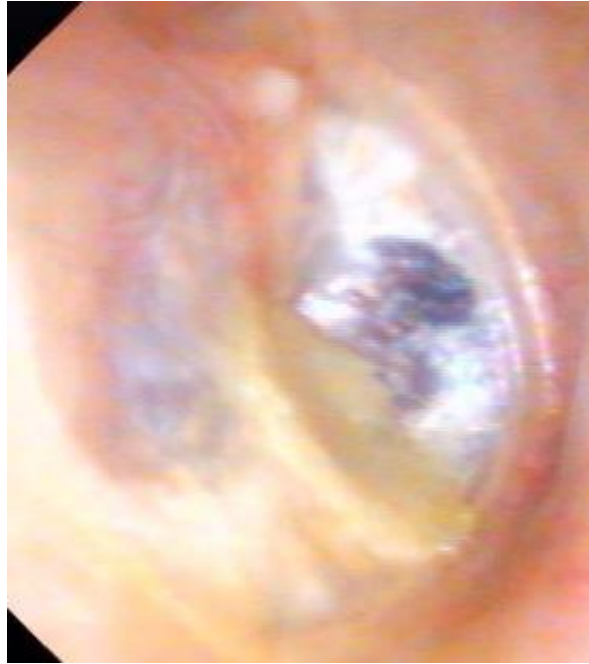
術前検査：パッチテスト

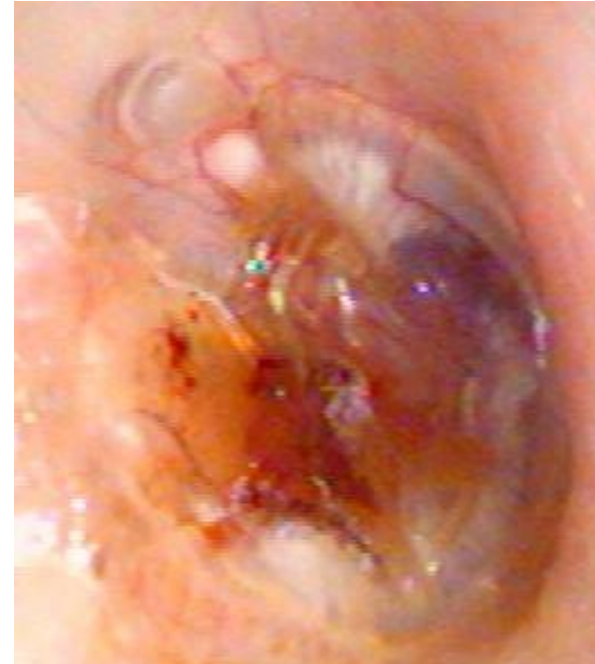
術後5日目：痂皮で覆われていますが、その下で再生が進んでいます。

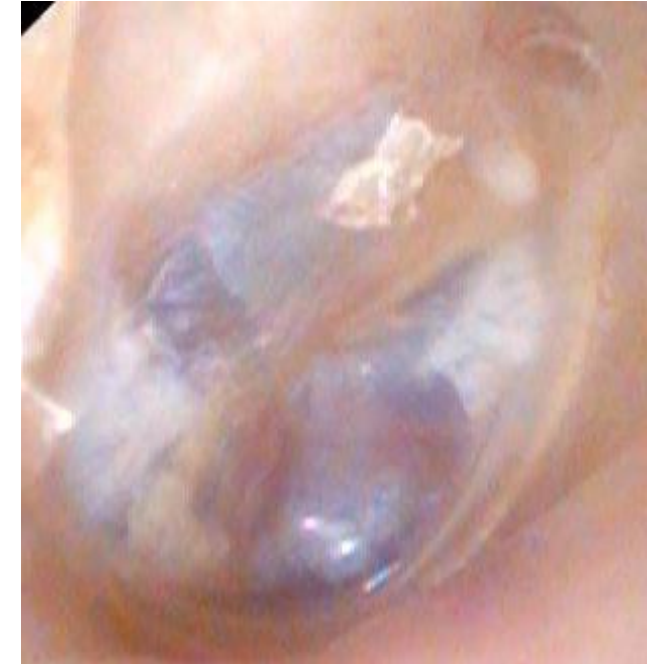
術後51日目：どこが再生された部分か、わからないと思います。再生前後の鼓膜を見比べると、石灰化部分もある程度除去してあることがわかります。
